肥後國球麻之城亥十月廿日地震崩落  
破損之覺

寶永五戊子年同三月十日  
相良志摩守判

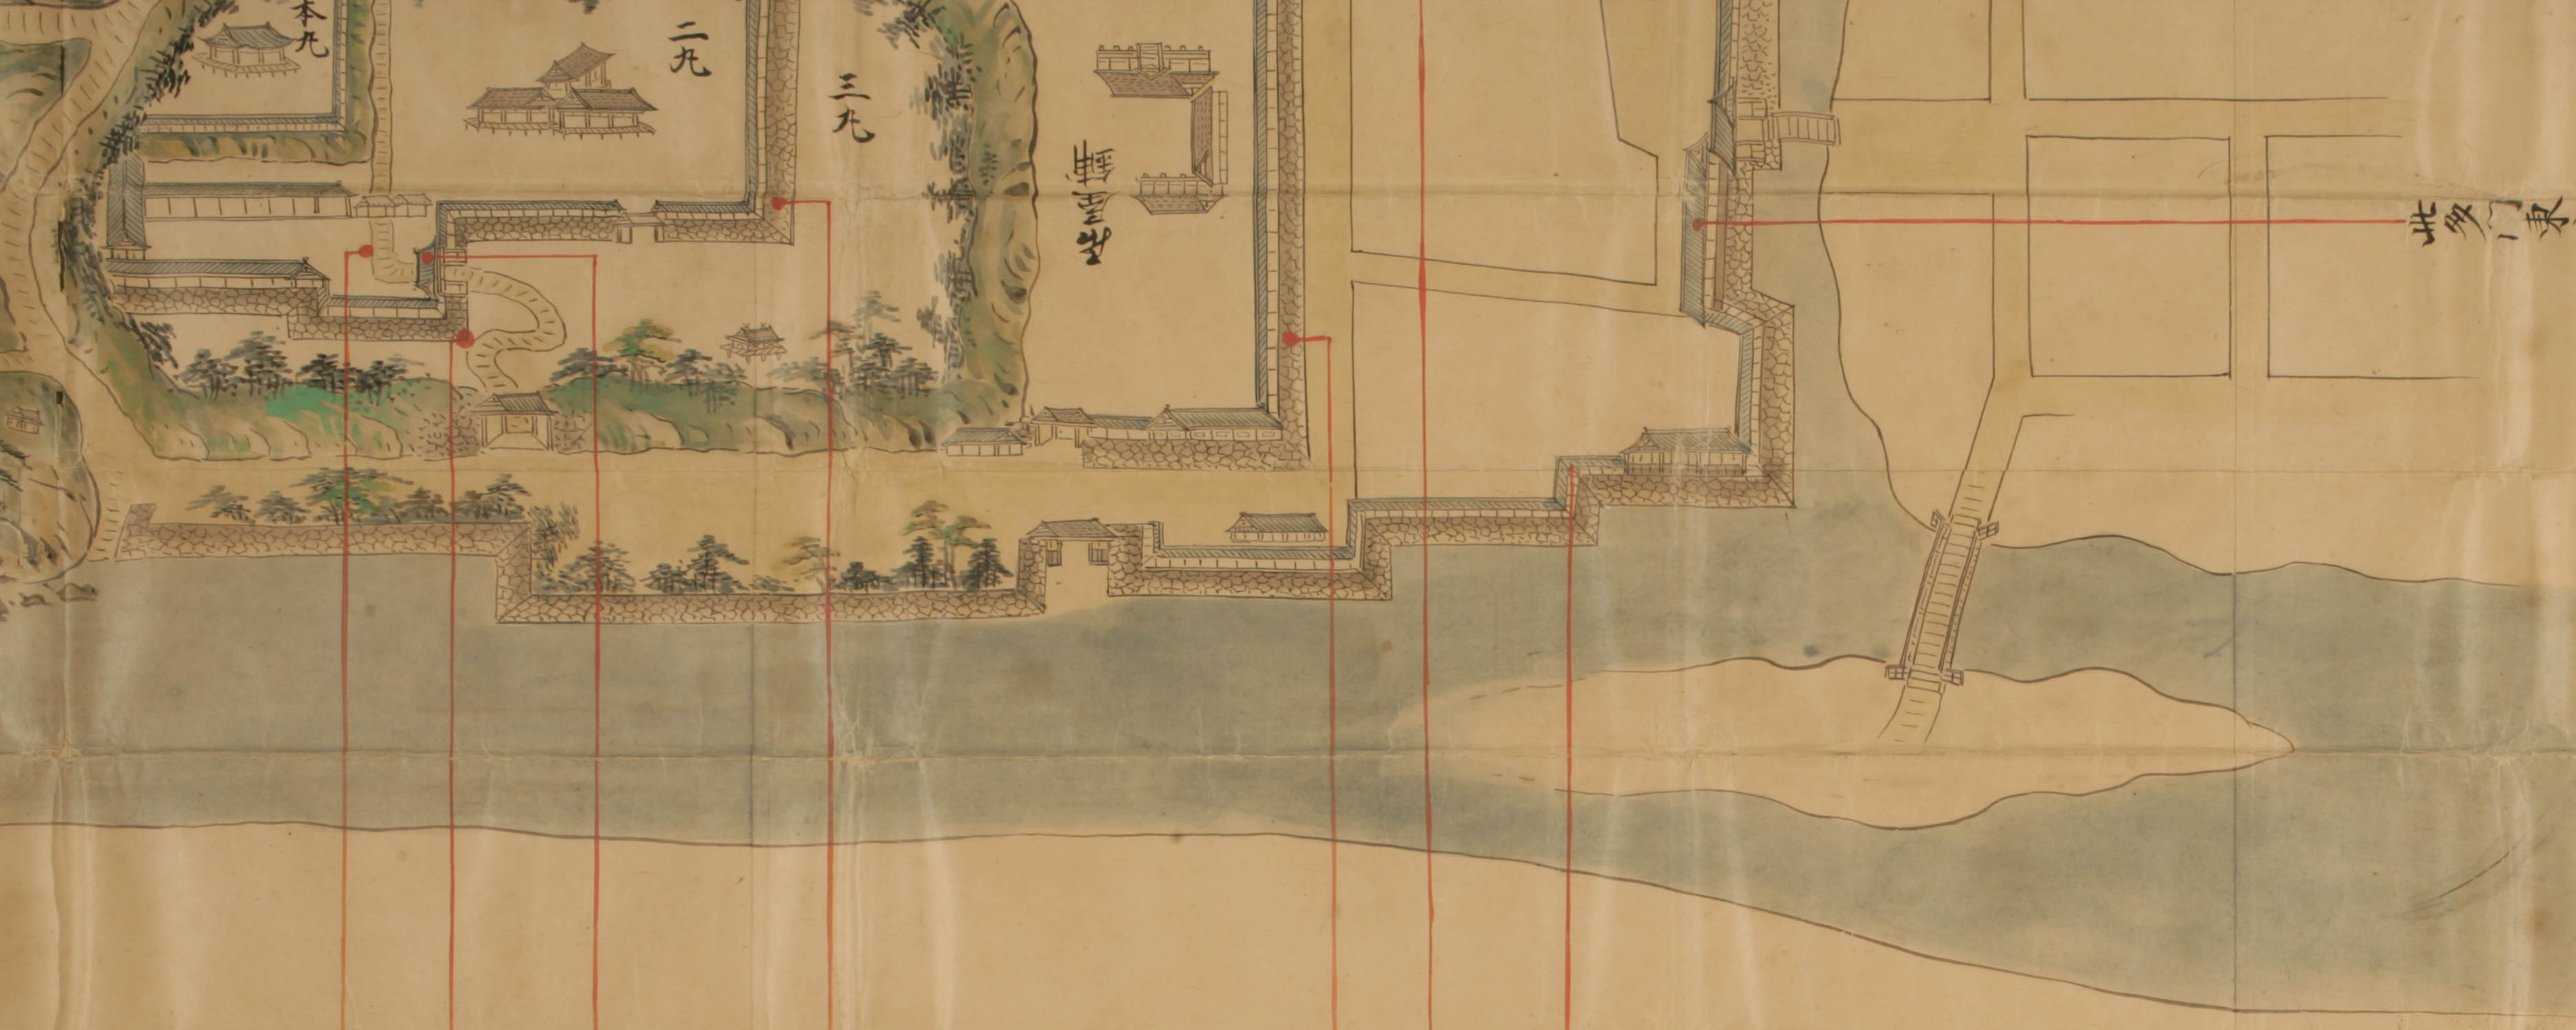
此乃曲輪取之損中

此乃門東之方丈餘傾中

此多門東之方三丈餘傾中

- 一二之九北之方櫓臺石垣高七間換拾貳間崩中
- 一二九西之方石垣高七間換三間張出中
- 一二九東之方土堀五間崩中
- 一部内居屋鋪面之方石垣高貳間換六間張中
- 一部内居屋鋪面之方石垣高貳間換貳間張中
- 右之所繪圖朱川通元以連之修後復元願中
- 一本九南之方門をケ不崩中
- 一本九ヨリ東之方外曲輪門櫓崩中
- 一二九北之方門櫓崩中
- 一本九ヨリ西之方追手多門東之方三丈餘傾中
- 一本九ヨリ西北之間外曲輪堀取損中
- 一本九ヨリ西南之間外曲輪堀不損中
- 右之所繪圖朱川通元以連之修後復元願中

此外曲輪堀取損中

此取石垣高貳間換六間張中

此所石垣高貳間換貳間張中

此取石垣高七間換三間張中

此門櫓崩中

此櫓臺石垣高七間換拾貳間崩中

此取土堀五間崩中

此朱川通元願中
