肥後國球麻之城文十八日地震崩れ
破損之覚

寶永五戊子年閏正月十日　相良志摩守家判

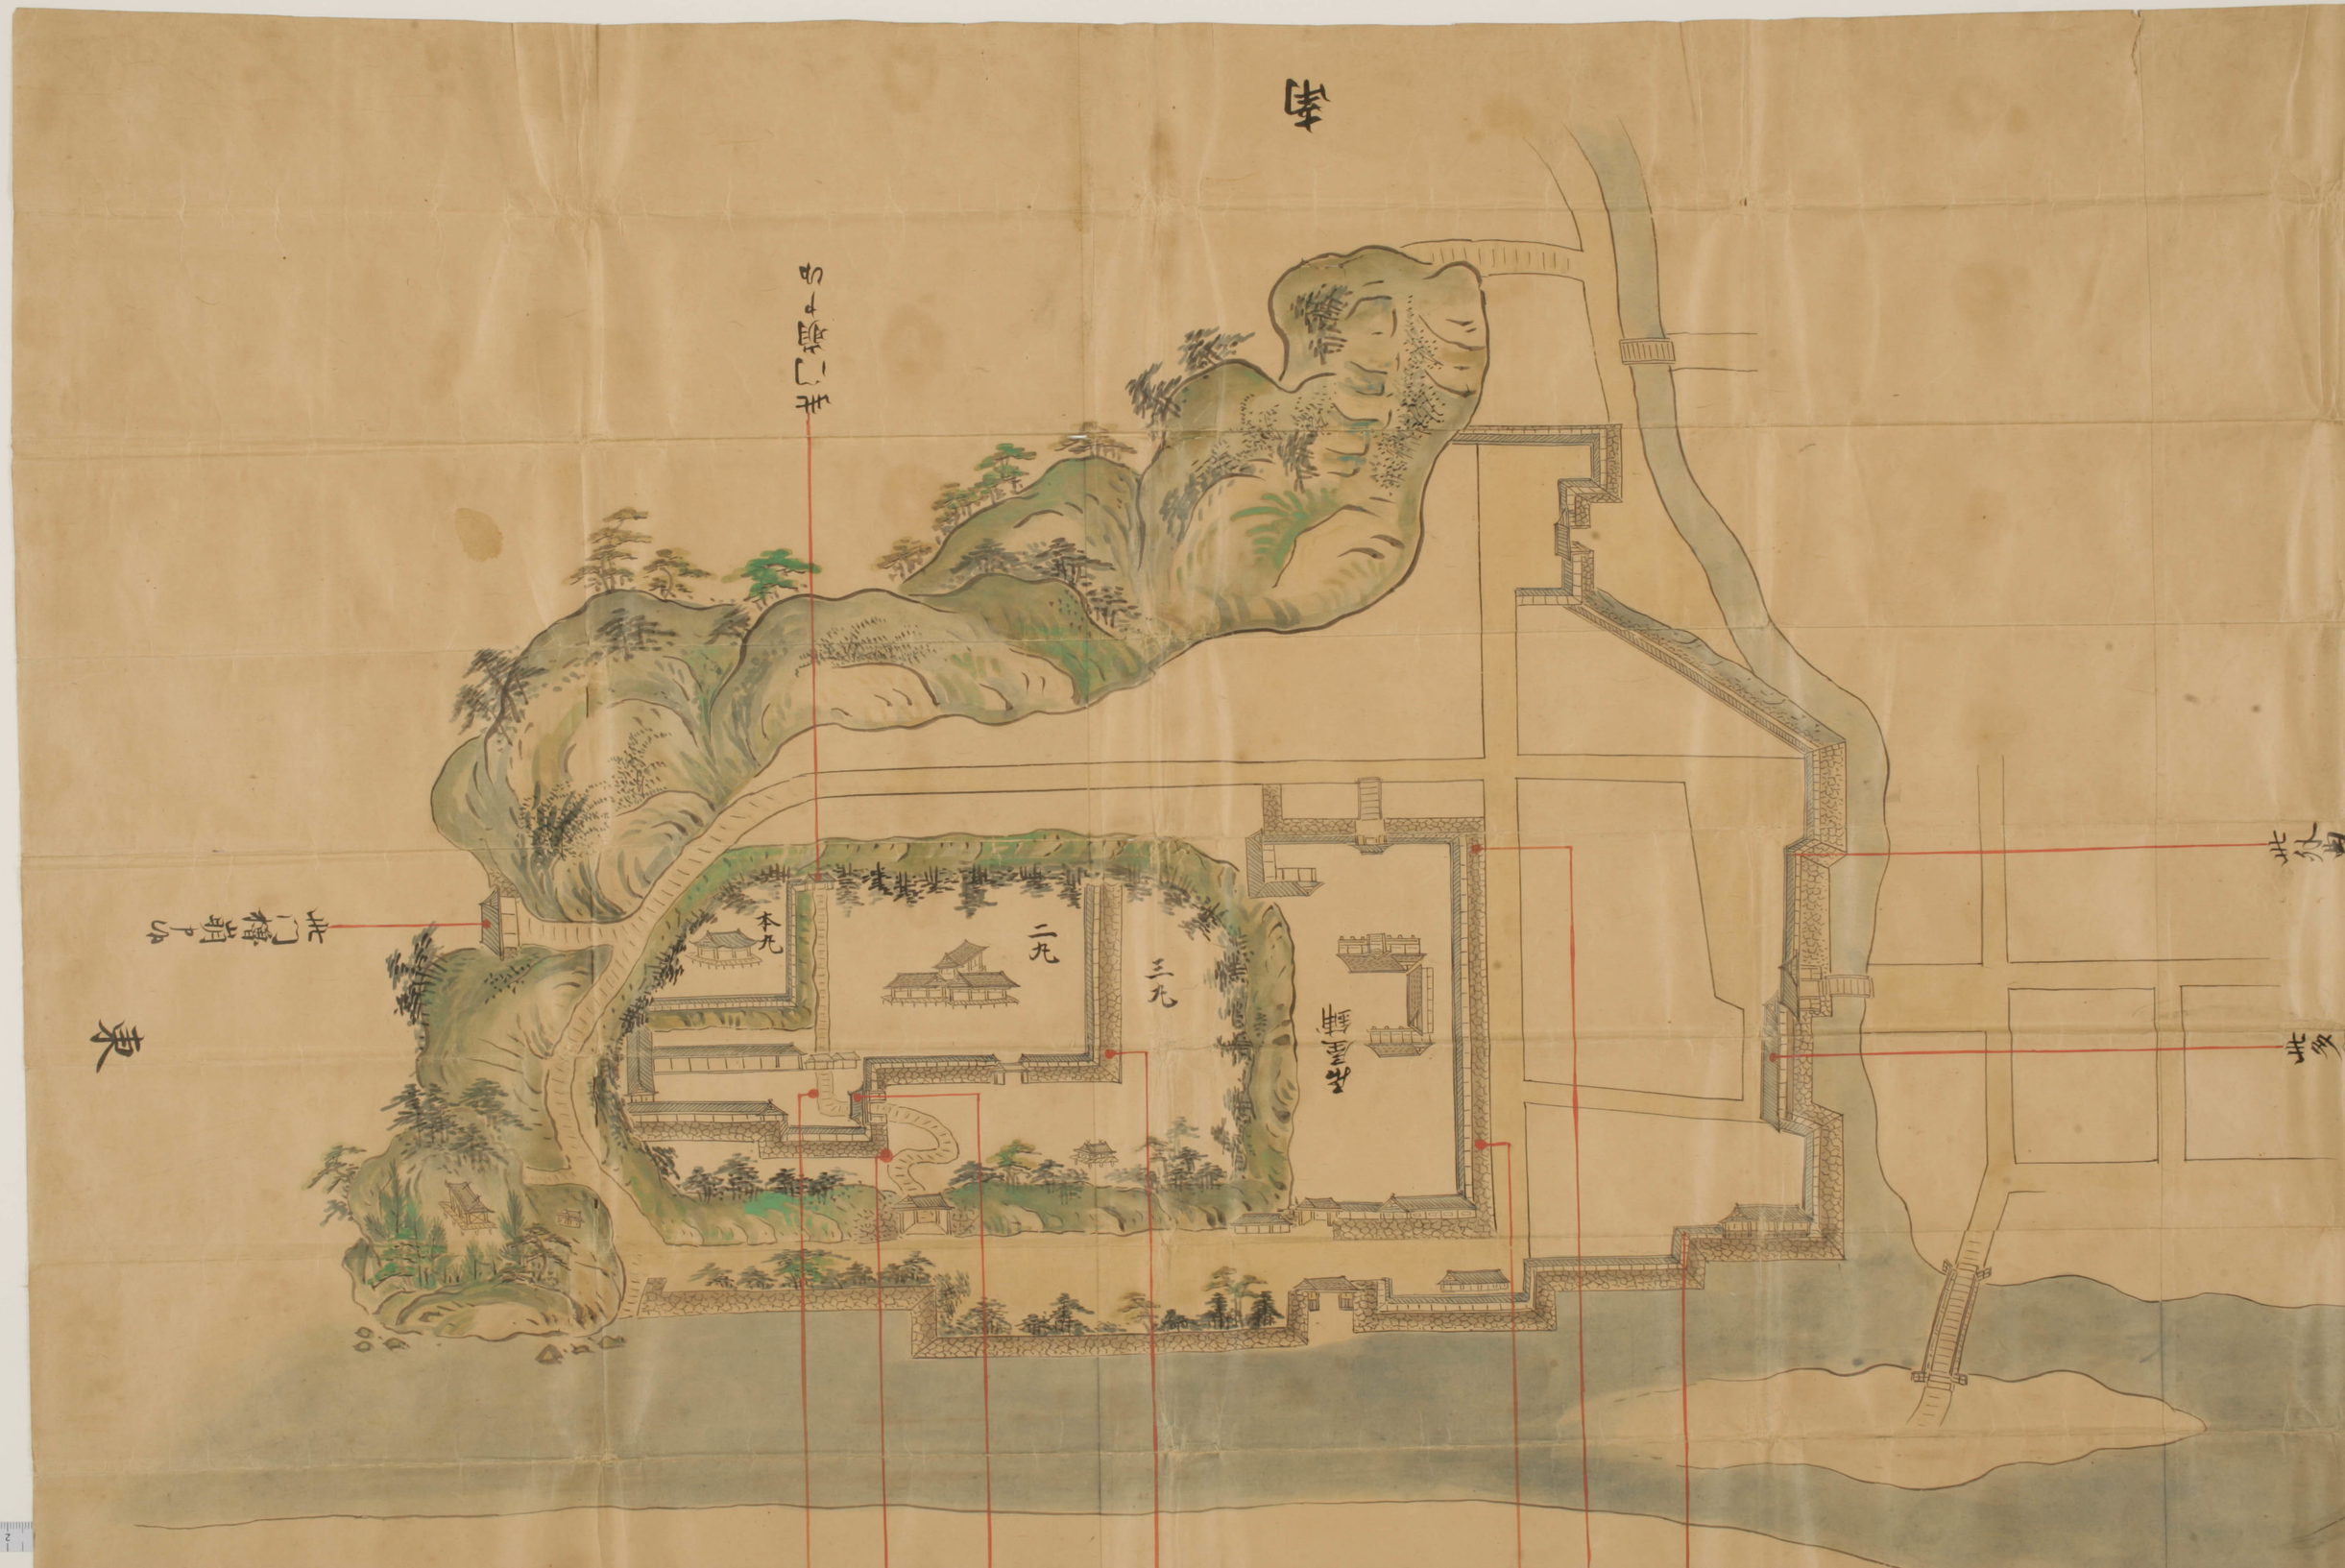
図

一二之丸北之方櫓臺石垣高弐間撓拾弐間崩ル
一二丸西之方石垣高壱間撓三間張出ル
一二丸東之方土塀五間崩ル
一郭内居屋鋪西之方石垣高弐間撓六間張ル
一郭内居屋鋪西之方石垣高弐間撓弐拾弐間張ル
右之所ゝ絵図朱ゝ通如元以連ゝ修復仕度奉願ル
一本丸南之方門壱ケ所崩ル
一本丸より東之方外曲輪門櫓崩ル
一二丸北之方門櫓崩ル
一本丸より西之方追手多門東之方江壱尺余傾ル
一本丸より西北之間外曲輪塀所ゝ損ル
一本丸より西南之間外曲輪塀所ゝ損ル
右之所ゝ絵図朱ゝ通如元以連ゝ修復仕度
奉願ル以上

此外曲輪塀所ゝ損ル
此所石垣高弐間撓六間張ル
此所石垣高弐間撓弐拾弐間張ル
此朱ゝ弐拾弐間
此所石垣高壱間撓三間張ル
此門櫓崩ル
此櫓臺石垣高弐間撓拾弐間崩ル
此所土塀五間崩ル
