肥後國球麻城繪巻

肥後國球麻城破損之覺

寶曆元 亥年七月 相良志摩守吉列

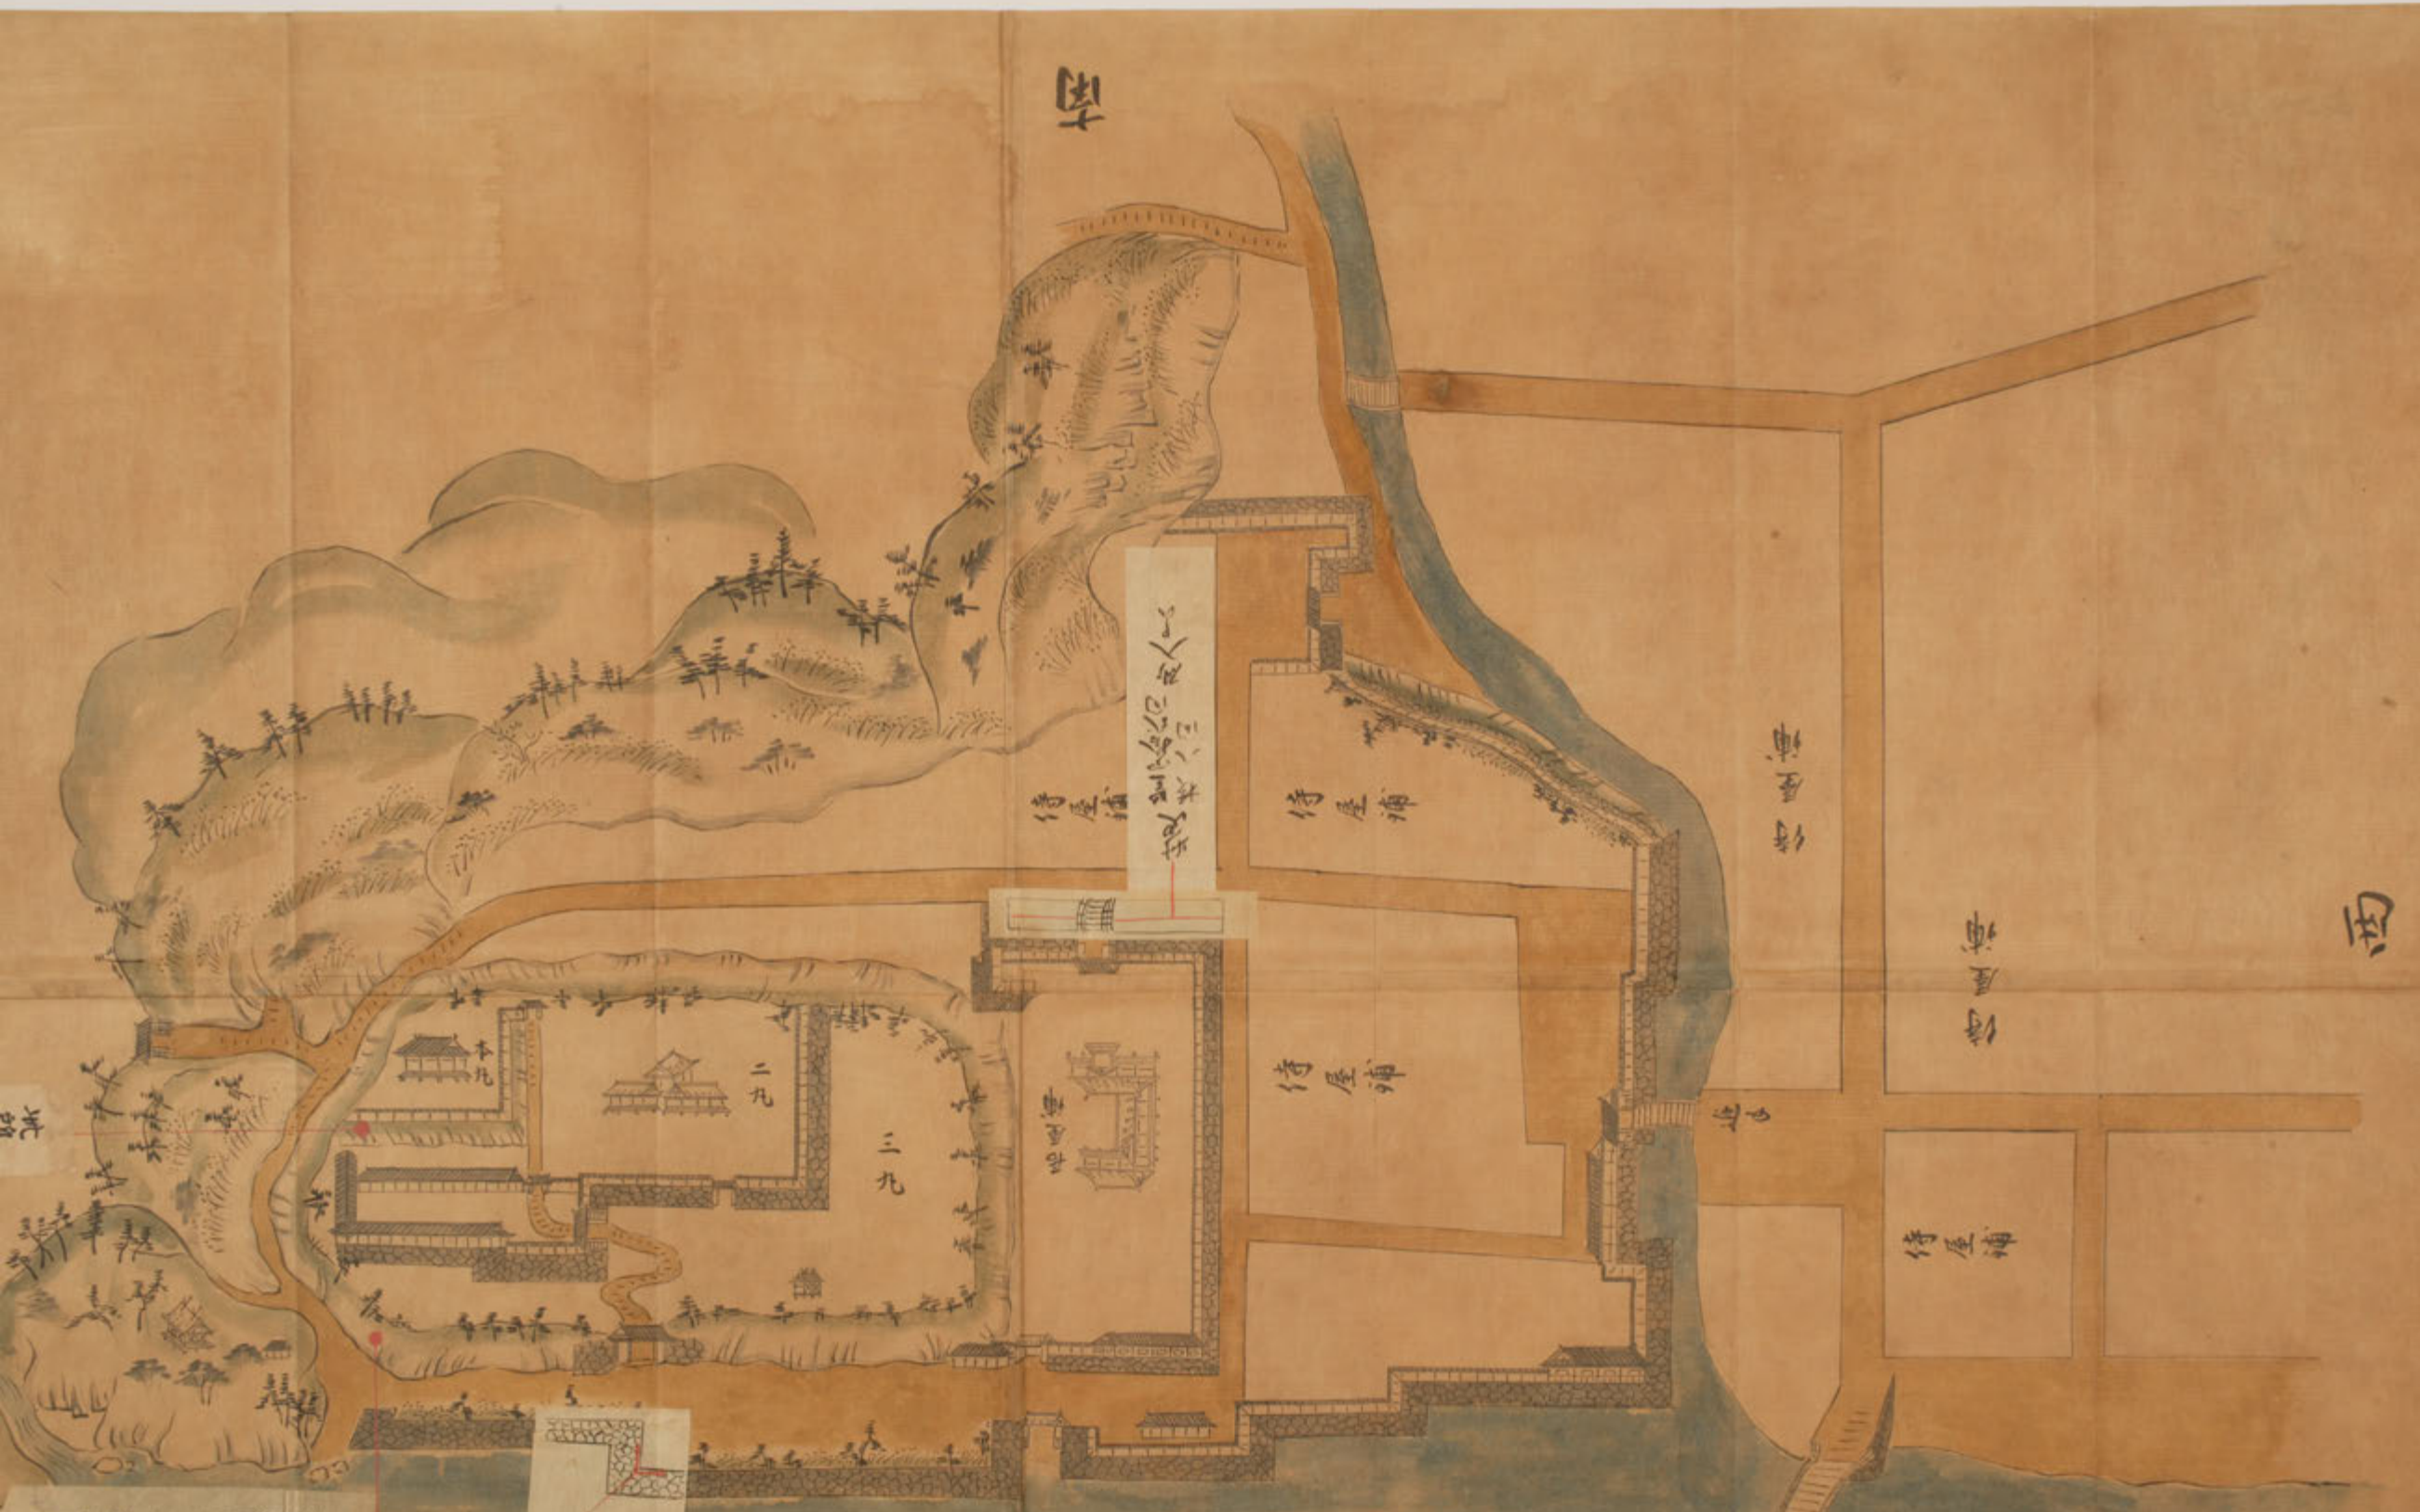
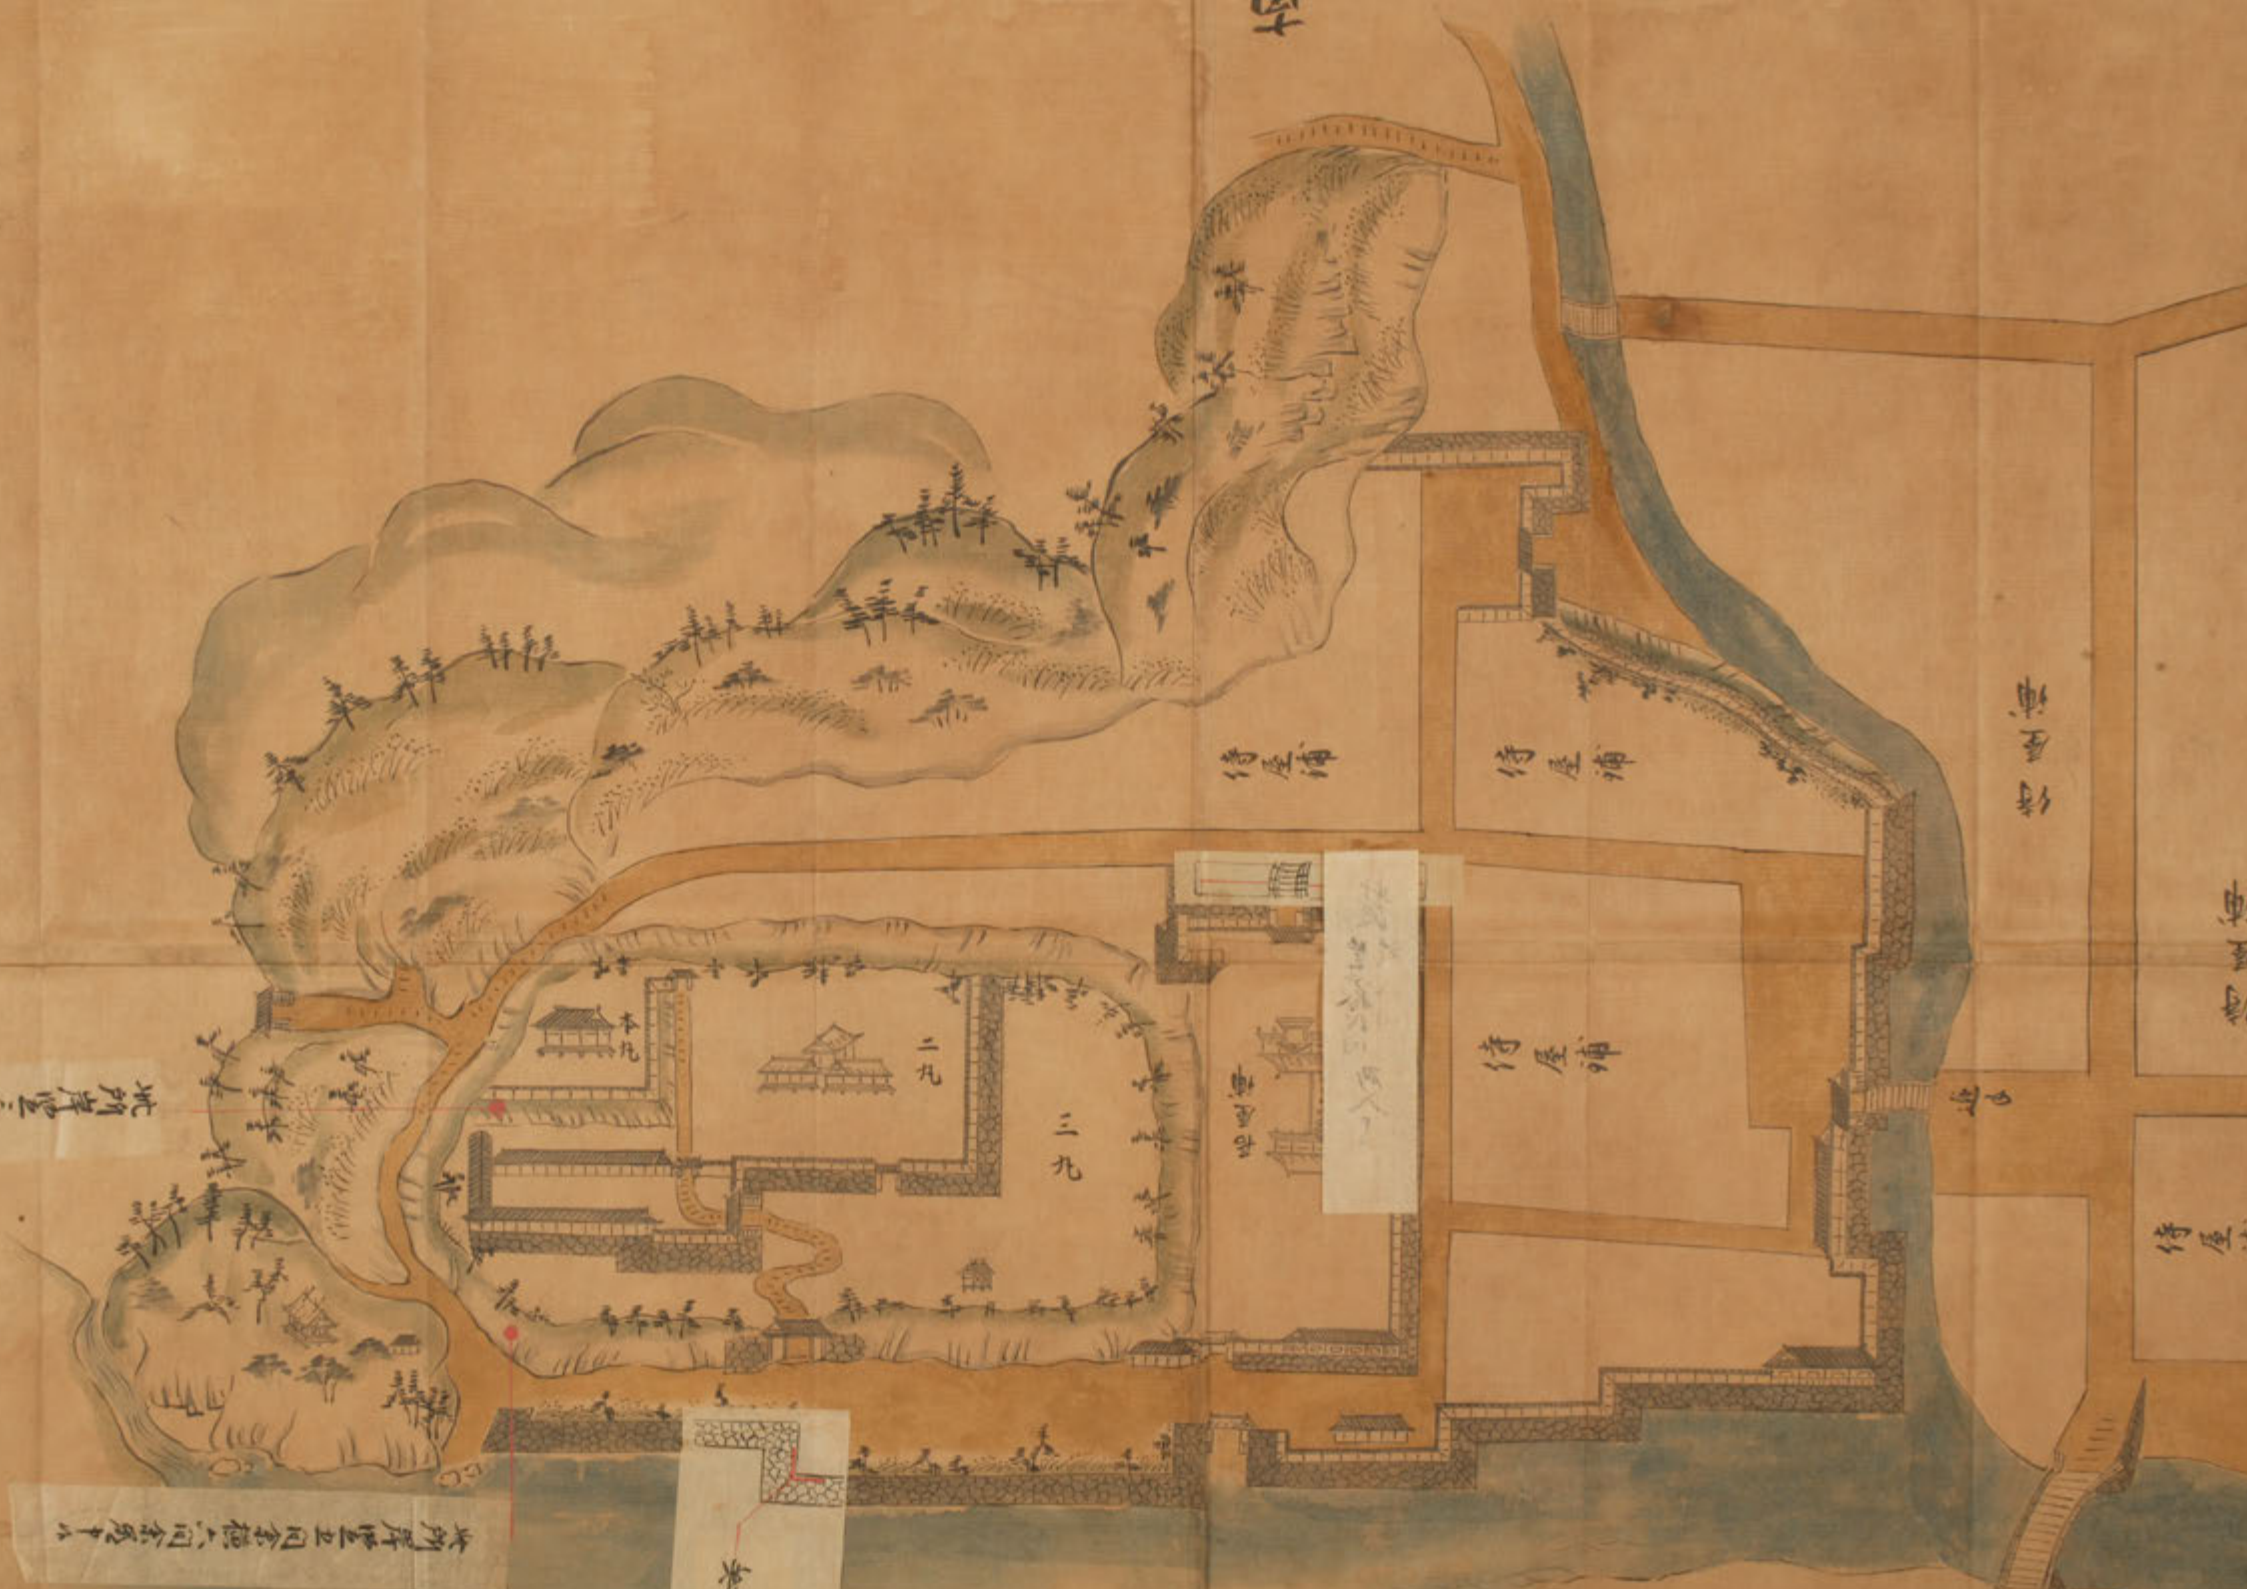
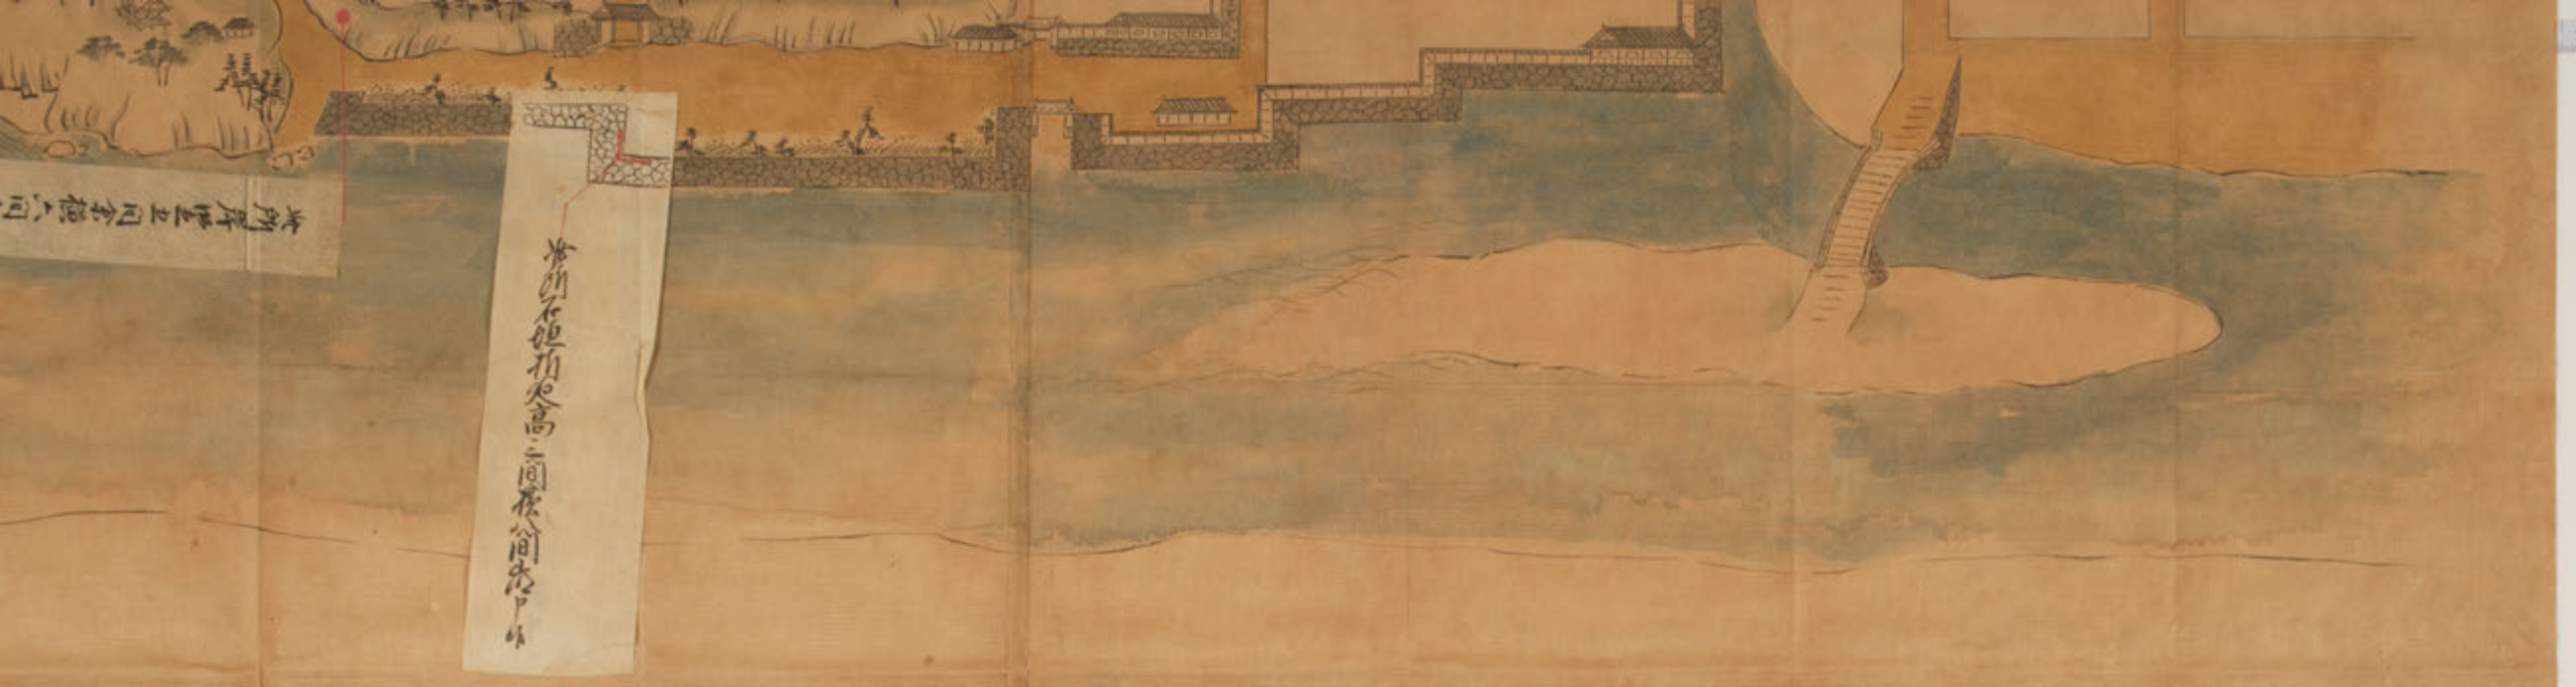
此所岸壁三拾同櫓拾之同屋上

此所岸壁五同余櫓六同余屋上

昔州石垣拍炮高之間在間於中

- 一本北北東之間岸之箇所壁三拾間
横拾之間満中
- 一本北北東之間岸之箇所壁之間余
横六間余満中
- 一外曲輪北之方石垣拍炮之間外之之間
横八間満中
- 一右尾浦赤池之箇所壁拾八間横八間
破中

右尾引、適當六月甚而洪水、其前且
砂入、以、連、元、候、補、并、後、介、後、是、損、也、
以上
